OPPDRAG FOR NYE VEIER

Faunapassasjer langs korridor E 39 Mandal-Lyngdal Øst
PROSJEKTNUMMER 10219378-005

**KARTLEGGING AV VIKTIGE VILTTREKK PÅ STREKNINGEN VHA.
VILTKAMERAER**

08.01.2021

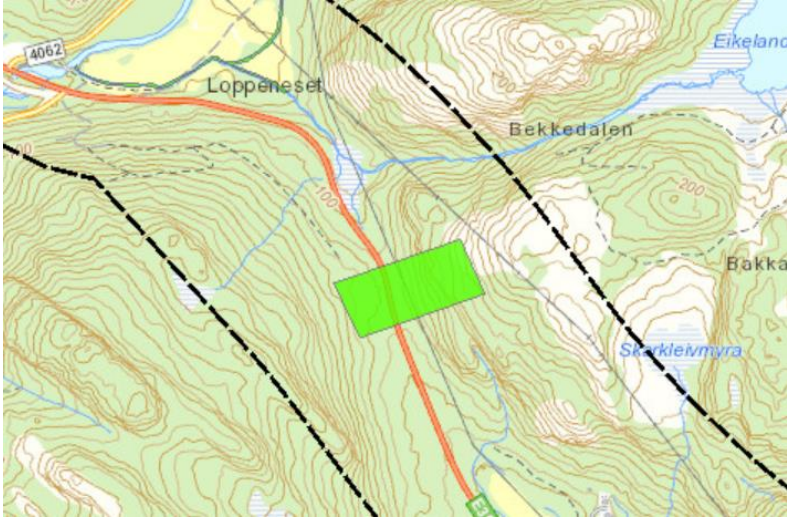
<p>Viltlokk med minst 50 m bredde der eksisterende E39 inngår. Lokket må legges slik at sideterenget får en best mulig arrondering. Viktig å ha smalest mulig ryddebelte på begge sider av viltlokk, slik at trekket tas raskest mulig i bruk etter anleggsfasen. Vegetasjon reetableres på viltlokk.</p> <p>Grønt polygon viser anbefalt plassering av faunapassasje.</p>

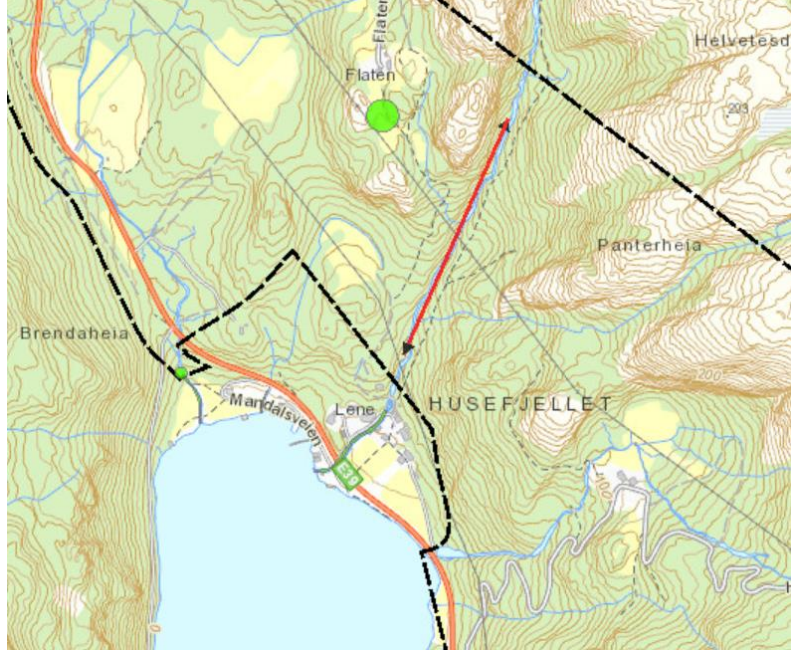
<p>Veien vil passere dalen i bru. Tilstrekkelig bredde og høyde sammen med ivaretagelse av vegetasjon, vil kunne opprettholde en trekk-korridor som vil kunne gi en god krysningsmulighet framover når ny 4-felts vei er bygget. Viktig å ha smalest mulig ryddebelte nord og sør for brukryssing. Dalen er nokså dyp, så det er viktig at det er nok overhøyde på sidene under bru slik at kryssinger kan foretas enkelt og god lysåpning ivaretas.</p>

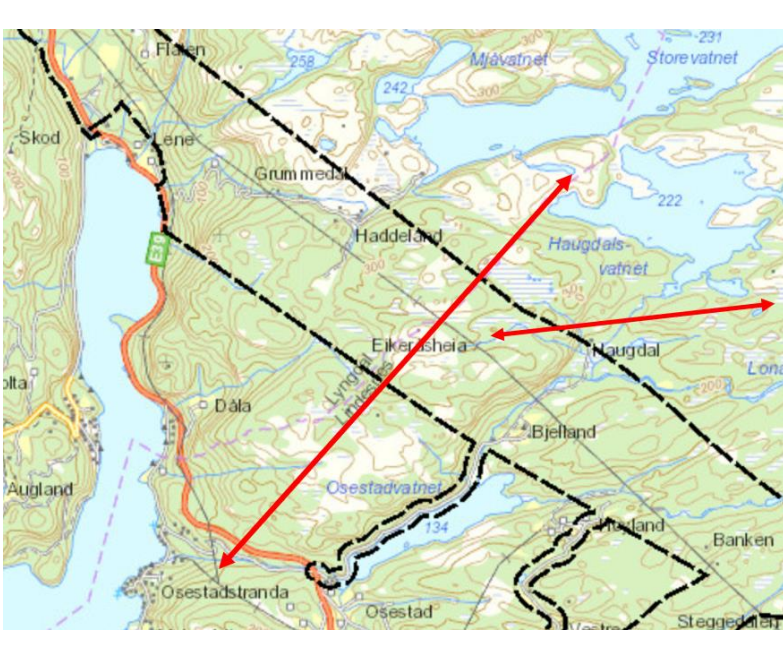
<p>Veien planlegges i lang tunnel og ivaretar grønnstrukturen over Eikeråsheia på en god måte. Trafikken og dermed mulighetene for viltkollisjoner langs dagens E 39 mellom Lene og Osestad reduseres som følge av tunnelen.</p> <p>Røde piler på kartet antyder hvor de mye brukte trekkretningene mellom Storevatn, Haugdalsvatn og Eikeråsheia går.</p>

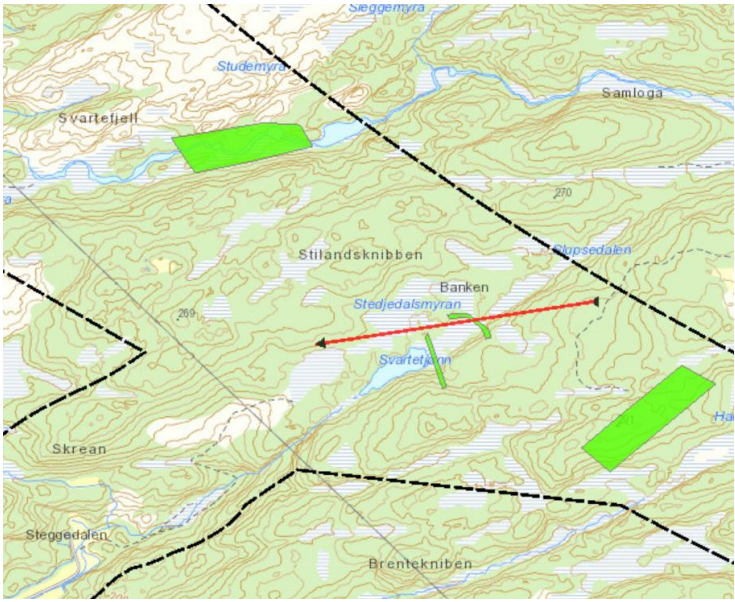
<p><u>Lonan:</u> Dalføre med bekk og loner øverst i kartet til v. Her bør det etableres bru med god overhøyde (grønt polygon). Store høyde-forskjeller i dalføret muliggjør passering i god høyde.</p> <p><u>Svarttjern:</u> Dersom ikke to-plankryss bygges ved Svarttjern, bør det etableres viltpassasje under bru ved nordenden av Svarttjern der det går viktige hjortetrekk (grønne polygoner). Spenn min.50 m med nok høyde til at terreng og vegetasjon under bru ivaretas.</p> <p><u>Heddland:</u> Viktig trekk markert med grønt polygon. Forbinder større arealer nord og sør for veg. Mulighet for kort tunnel på ca. 100 m som også ivaretar landbruk, friluftsliv og jaktutøvelse.</p>

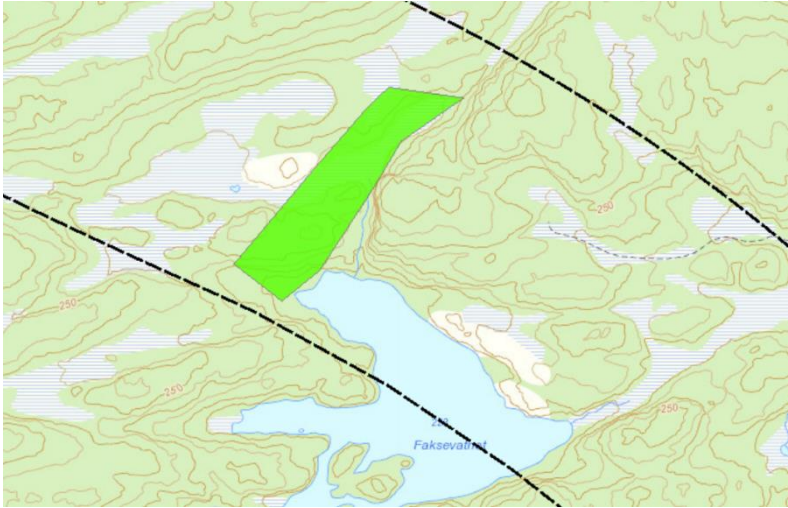
<p>Sentralt trekkområde markert som grønt polygon. Faunapassasje kan etableres under bru med minimum lengde 130 m slik at terrenget på åsen nord for Faksevatn naturlig henger sammen med landskapet vest for bekken som renner ut i store Faksevatn.</p> <p>Viktig at vegetasjon, bekk og myr opprettholdes under bruspenn i under og etter anleggsperioden.</p>

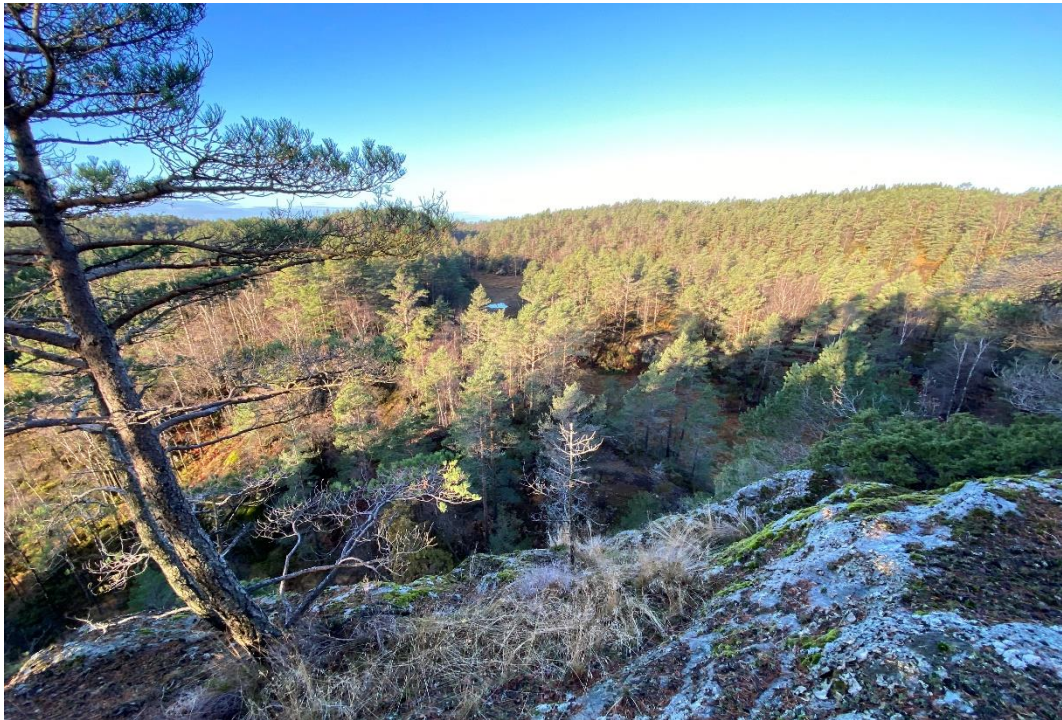
Figur 5-10. Kolleparti nord for Store Faksevatn der trase er tenkt. Bildet er tatt vestover og stor høydeforskjell gjør det godt egnet å bygge en bru der viltet kan trekke under. Foto: Sweco.

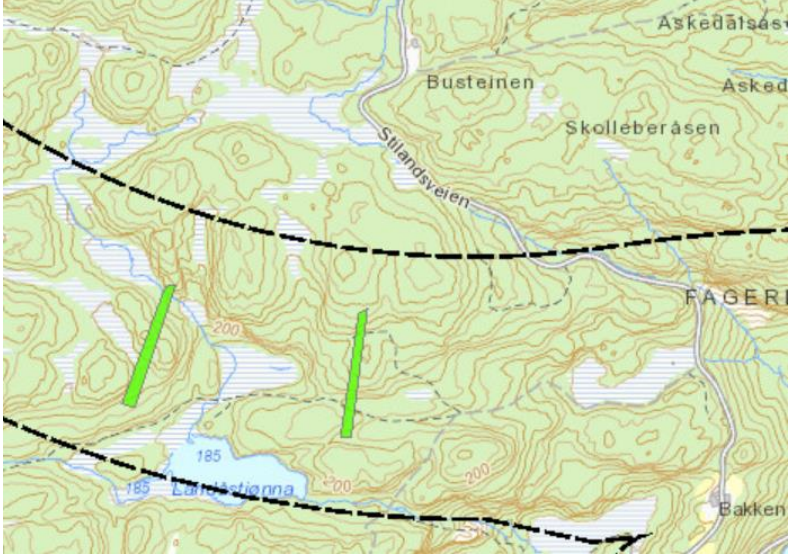
<p>Trekkaktiviteten nord-sør i dette området ser ikke ut til å være sterk nok til å forsvare etablering av en faunapassasje i terrenget nord for Landåstjernet. Dersom det likevel vurderes, er viltlokk i bekkedalen nord for Landåstjernet trolig best egnet.</p> <p>Det er ikke registrert spesiell trekkaktivitet inn Saurdalen nord for Hovstøl der veifylling er planlagt. Det ansees viktigere å opprettholde trekkaktiviteten ved Store Faksevatn, Heddan, Svarttjernet og Lonan der det også er større utmarksarealer sør for korridoren.</p>

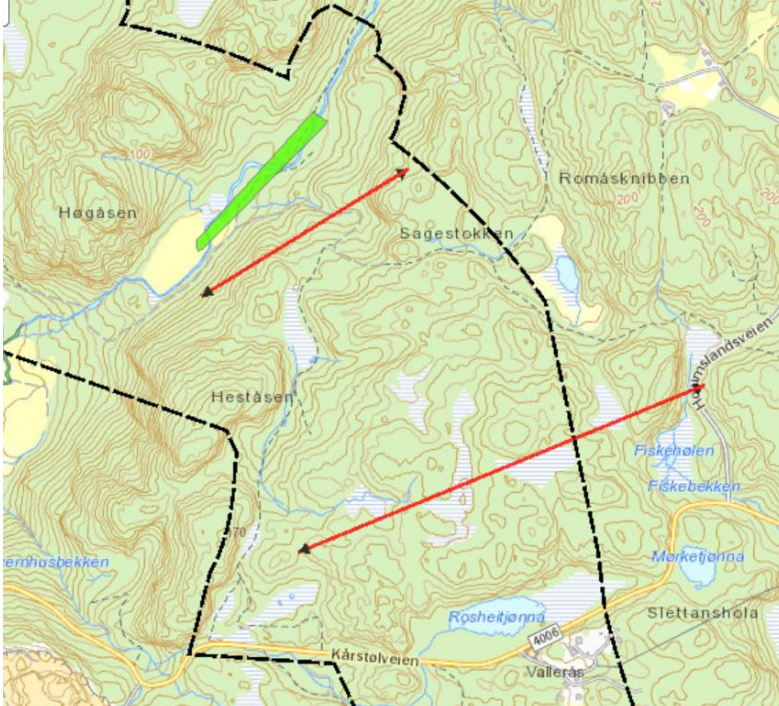
<p>Det bør etableres minst en god faunapassasje på strekningen. Enten en passering under bru i Skoftedalen og/eller en tunnel eller viltlokk ved Vallerås.</p> <p>Viltlokk eller tunnel under deler av Vallerås, vil på en god måte ivareta trekkaktivitet i området. Best plassering vil være i søndre del mot fylkesveien like nord for Rosheitjern.</p> <p>Dersom dette ikke lar seg gjøre, vil passering under bru på Skoftedalens østside til en viss grad kunne ivareta trekkaktivitet i området. Lysåpning, høyde og bredde på bruspen må ha en utstrekning som er tilstrekkelig til at den eventuelt kan kombineres med Postvei.</p> <p>Piler og grønt polygon markerer trekkbevegelser, ikke eksakt plassering av trekk.</p>

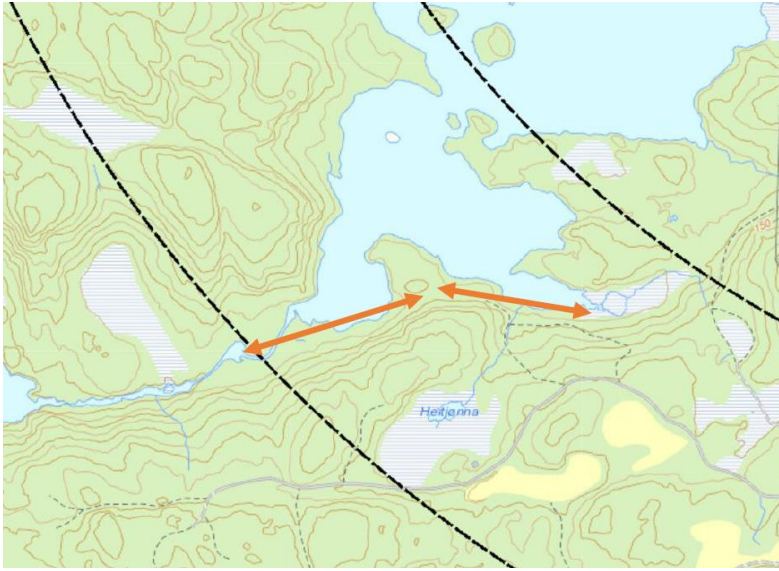
<p>Veien vil utgjøre en absolutt barriere videre mot Blørstad-Vrå og Vallerås. 2-plan kryss ved Blørstad, gjør etablering av passasje her uegnet. Dette er derfor et svært viktig område å opprettholde en framtidig god faunapassasje.</p> <p>Brua må ha en tilstrekkelig høyde og lengde slik at vilt kan passere på fastmarka under brua. Det må være fri passasje på begge sider av brua slik at terrenget på sørsida av halvøya der bru er planlagt opprettholdes og gjør bevegelser øst – vest mulig. Området er også brukt til båtutsettingsplass. Det er en aktiv beverhytte i vannkant like nord for utløp.</p>

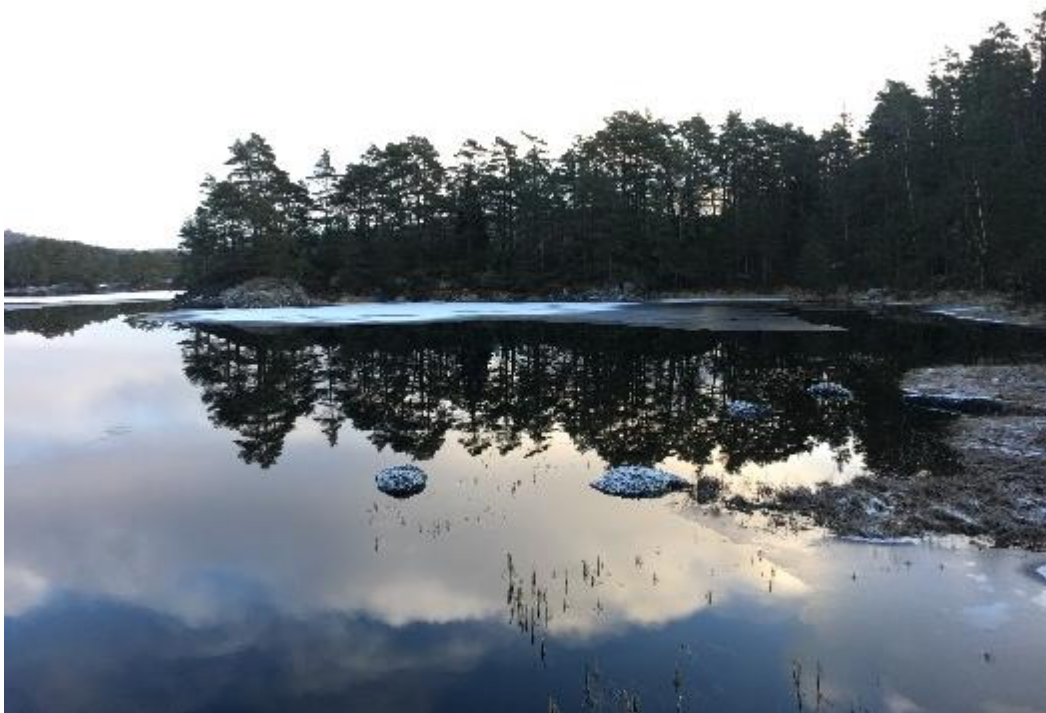
Figur 5-18. Planlagt plassering av bru passerer halvøya i bakkant. Bildet er tatt mot nord fra dammen i sørenden av Grundelandsvatnet. Foto: Sweco.

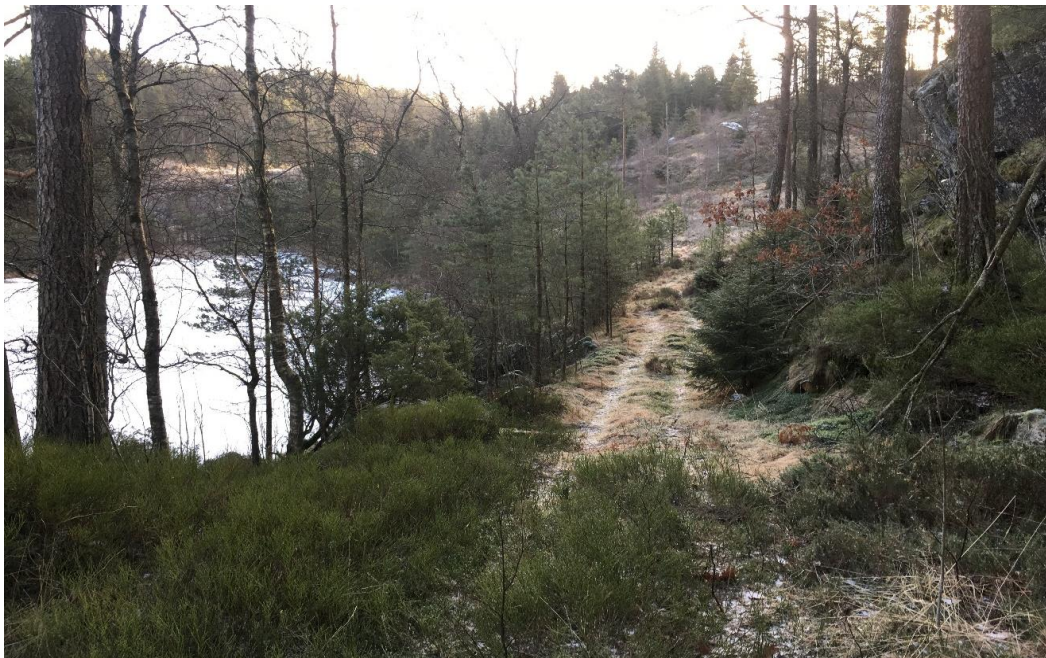
Figur 5-19. Sti som fører ned til Grundelandsvatnet der bru er planlagt. Tilstrekkelig høyde på bru vil gjøre det mulig å få til en god undergang i området der hjorteviltet kan vandre uhindret.

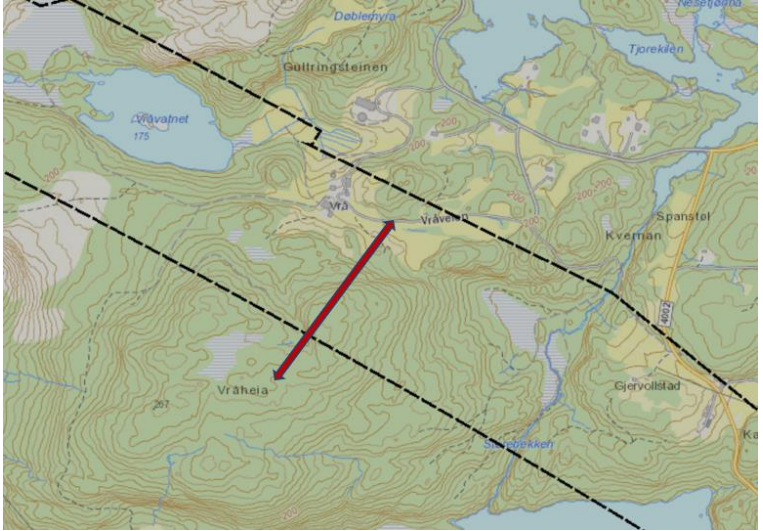
<p>Tunnelen vil skape gode passeringmuligheter for hjortevilt og annet dyreliv over tunneltaket. Veien vil utgjøre en absolutt barriere videre mot vest til faunapassasjen ved Grundelandsvatn (1,85 km). Østover er det 2,2 km til en mulig kryssing sør for Hageland eller 3,6 km til en mulig faunapassasje ved Lauvstøl/Djupdalen.</p> <p>Rød pil markerer midten av tunneltaket på Vråtunnelen og tunnelen vil gi gode muligheter til passeringer over tunneltak på en lengre strekning.</p>

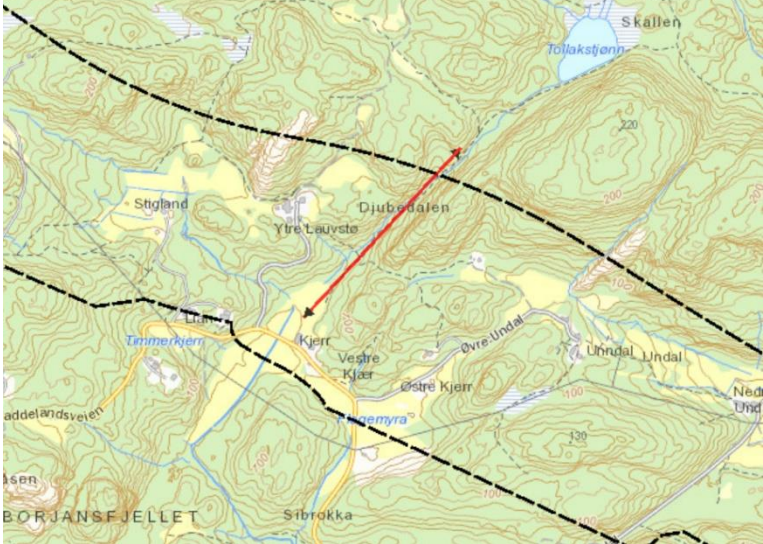
<p>All den tid det ikke framkommer helt tydelige, mye brukte trekkveier langs denne parsellen, anbefales det å etablere en bruløsning ved Djupdalen fordi det her er mulig å få til en viltpassasje under bru.</p> <p>Høydeforskjellen fra dalbunnen er 20-30 m. I tillegg er Djupdalen registrert som en viktig naturtype, rik edellauvskog og en bruløsning vil kunne ivareta deler av naturtypen.</p> <p>Djupdalen omfatter dalføret mellom Tollakstjørn og Kjerr og vil kunne sikre en tilfredsstillende planfri trekkmulighet. Brua bør ha tilstrekkelig høyde til at vegetasjon under brua i størst mulig grad opprettholdes.</p>

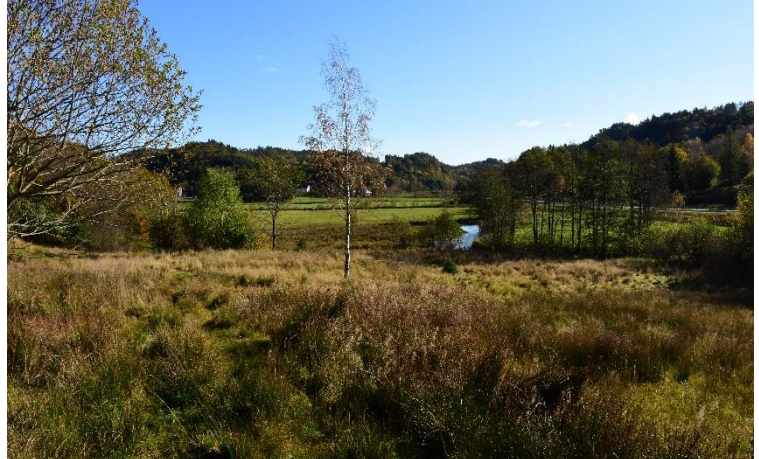
<p>Ny tilførselsvei planlegges som 2-felts vei og ny vei vil ikke utgjøre en absolutt barriere for vilt da det sannsynligvis ikke vil bli stilt krav om viltgjerder. Eventuelle avbøtende tiltak for å unngå kollisjoner er først og fremst siktrydding og ev. skilting. Bildet viser Tredalsområdet der korridoren for tilførselsvei ligger. Bildet er tatt østover med dagens E 39 til høyre og Tredalsbekken midt i bildet, Det er mye påkjørsler særlig av rådyr ved Tredal og ved Fasselandsvatnet.</p>

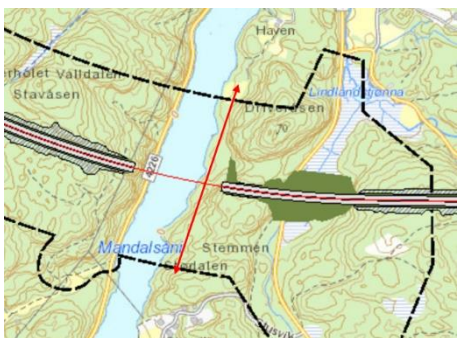
Figur 5-22. Rød pil markerer mulig grønnstruktur som kan opprettholdes under planlagt bru øst for Mandalselva.

Brua vil måle ca. 200 m. I øst passerer korridoren en nokså rik blåbæreikeskog med flere eiker over forskriftsnivået. I og med at brua får en nokså stor høyde over Mandalselva, tilsier terrenget øst for elva at det vil være mulig for større pattedyr og passere under bruspennt over en lengre strekning. Dette vil i noen grad kunne avbøte barriereeffekter av veien lenger øst og opprettholde en grønnstruktur langs elvebredden der både store og små pattedyr kan passere. For å oppnå dette bør det i størst mulig grad opprettholdes kantvegetasjon og sideterreng til brua og om mulig skog under bruspennt.

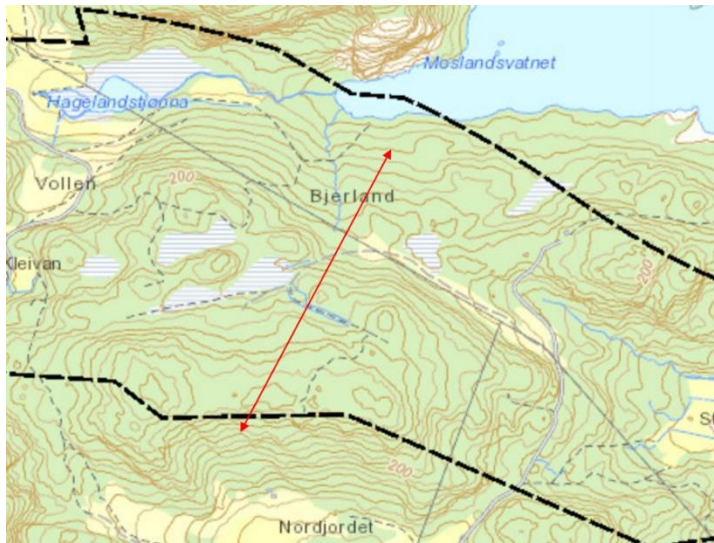
Figur 5-23. Etablering av en tunnel eller et viltlokk ved Skreheia vil kunne legge til rette for en framtidig viltovergang i området,

Dersom det etableres en tunnel under deler av Skreheia sør for Hageland, vil denne kunne fungere som en framtidig faunapassasje. Dette betinger at sideterrenget behandles slik at kryssinger av hjortevilt ikke vanskeliggjøres. En passasje over en tunnel vil fungere best all den tid en da vil beholde terreng og vegetasjon som i dag. Et viltlokk vil også kunne fungere. Det er ikke registrert spesifikke trekk her i dag, men avstanden til nærmeste krysningmulighet både østover og vestover tilsier at en kort tunnel eller viltlokk vil få stor betydning.
