# Fagrapport: SHA

## Detaljregulering E39 Mandal-Lyngdal øst

Oppdragsnr:	10219378
Oppdragsnavn:	E39 Mandal - Lyngdal øst; Detaljreguleringsplan
Dokument nr.:	NV42E39ML-PLA-RAP-0004
Filnavn	E39_ML_Lindesnes_SHA_fagrapport

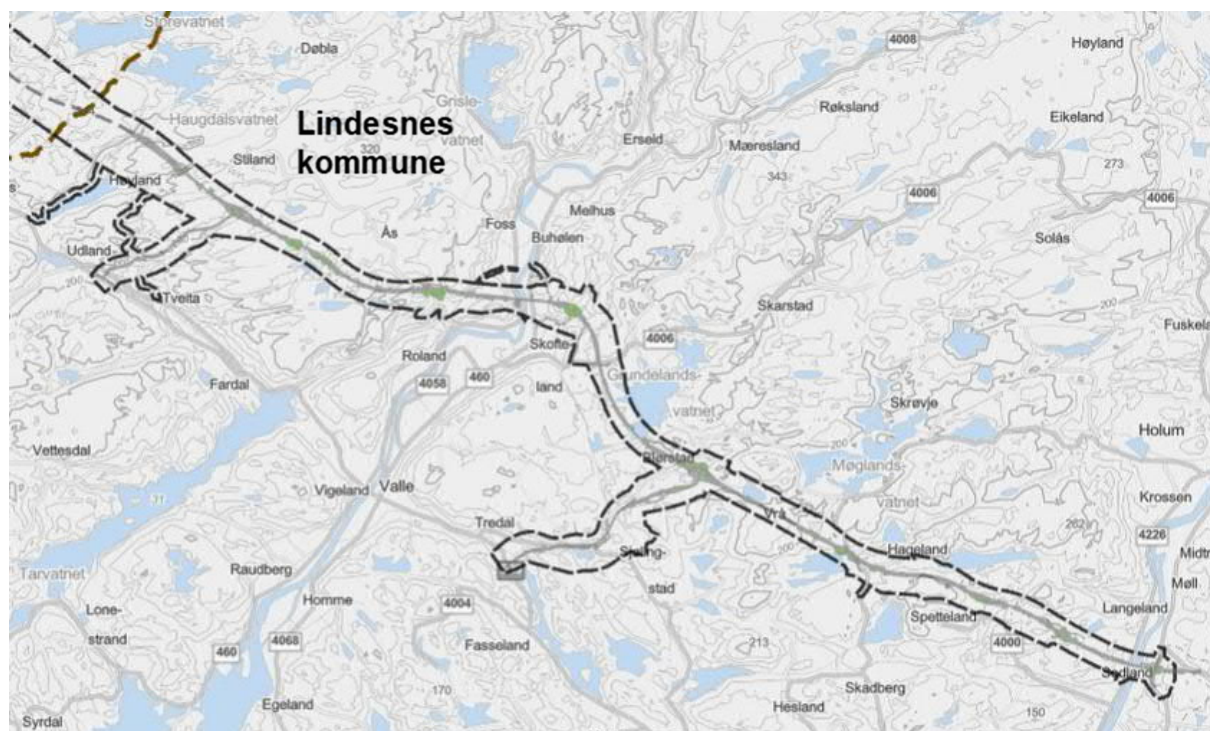
Figur 1-1: Viser delen av varslingsgrensen i Lindesnes kommune (Kilde: Sweco Norge)

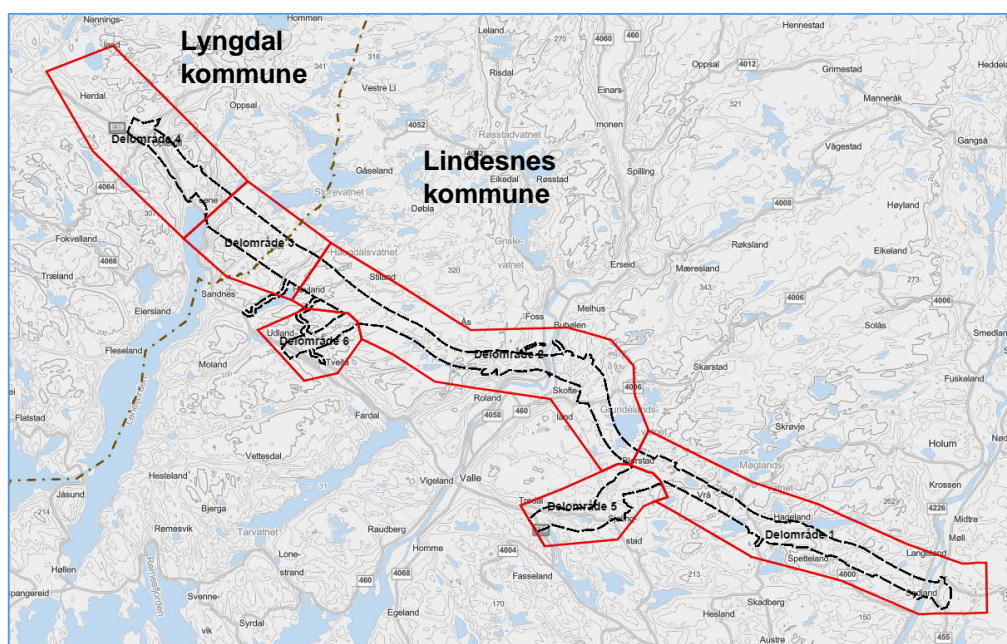
Figur 6-1: Inndeling av analyseobjektet med kommunegrense (Kilde: Sweco Norge).

Det er i analysene tatt utgangspunkt i følgende delområder:

1. Mandalselva – Blørstad
2. Blørstad - Audnedalen – Hovsdøl - Haugdal
3. Eikeråsheiatunnelen
4. Grummedal - Lene - Herdal
5. Tilførselsvei Tredal
6. Tilførsel Umland
